TINJAUAN KEMBALI REKONSTRUKSI CANDI BOROBUDUR

**Balai Konservasi Borobudur
2013**

Sektor Tekno Arkeologi
Proyek Pemugaran Candi Borobudur
1973-1983

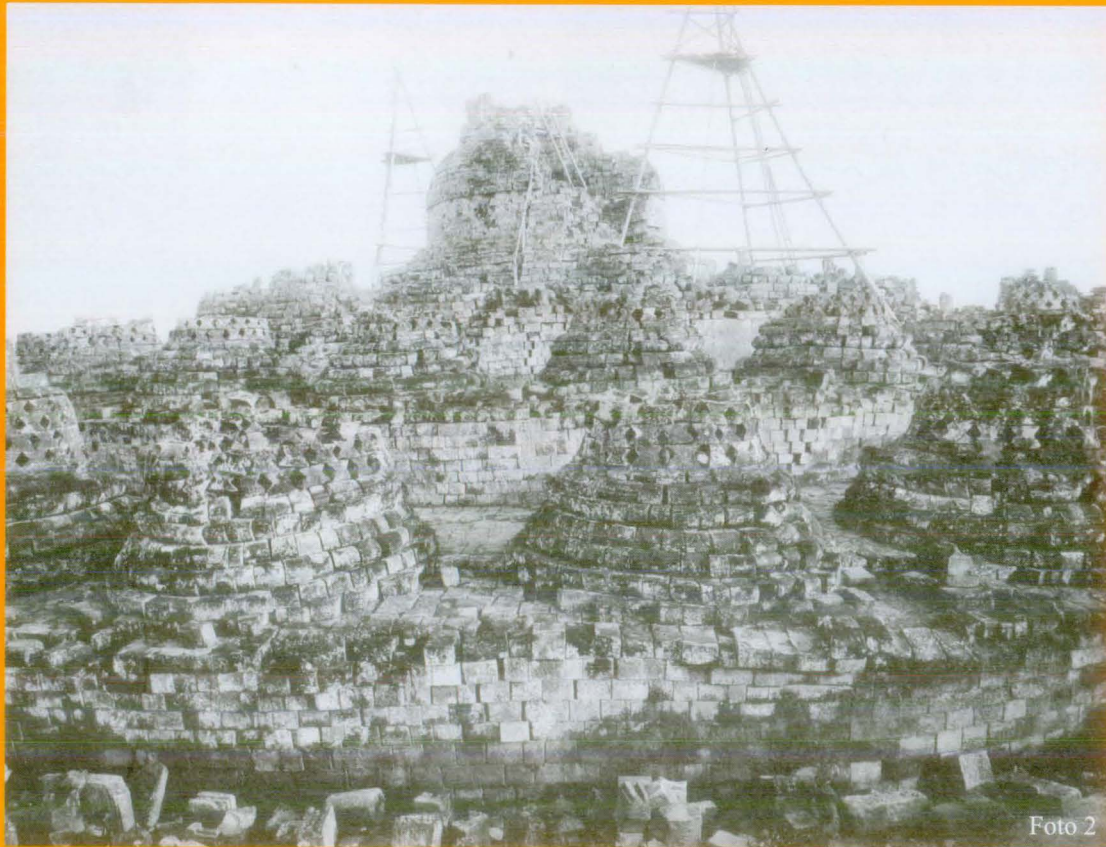
Foto 2

*Foto 2. Stupa teras 1, 2, dan 3 sebelum dipugar
(Sumber : van Erp, T dan N.J. Krom, 1931)*

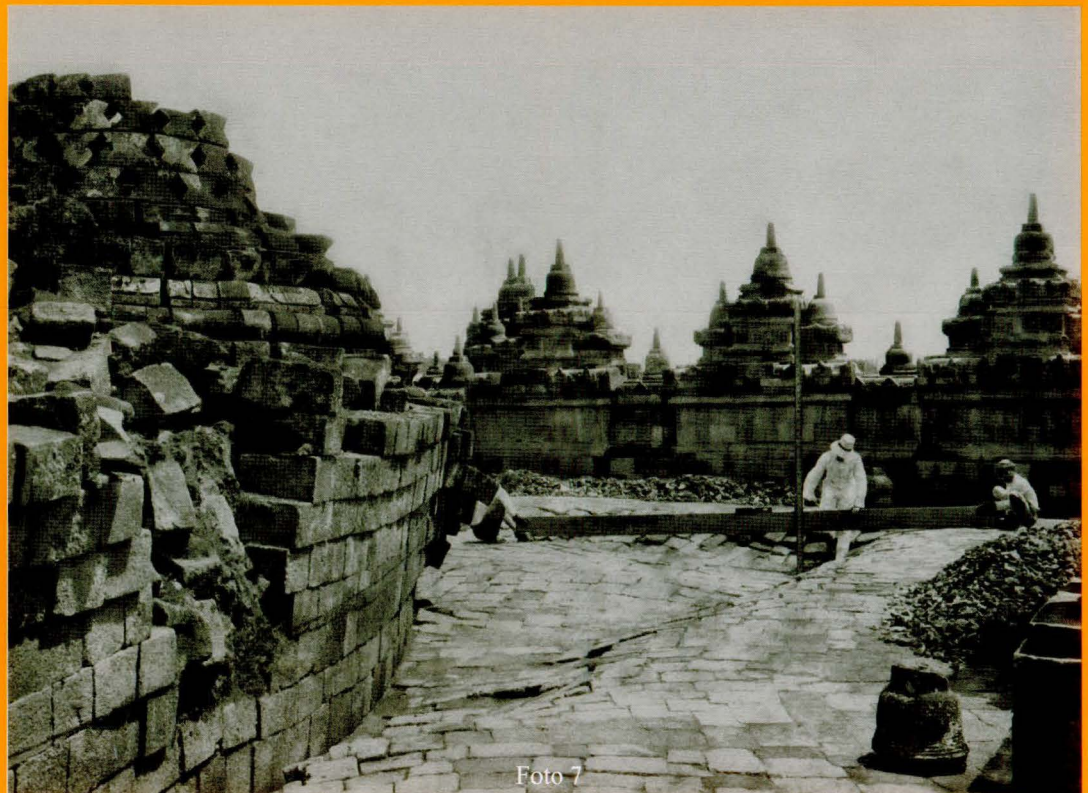
Foto 7

Foto 7. Lantai plateau dan stupa teras 1 sudut timur laut sebelum dipugar, pagar langkan terlihat komplit (Sumber : van Erp, T dan N.J. Krom, 1931)

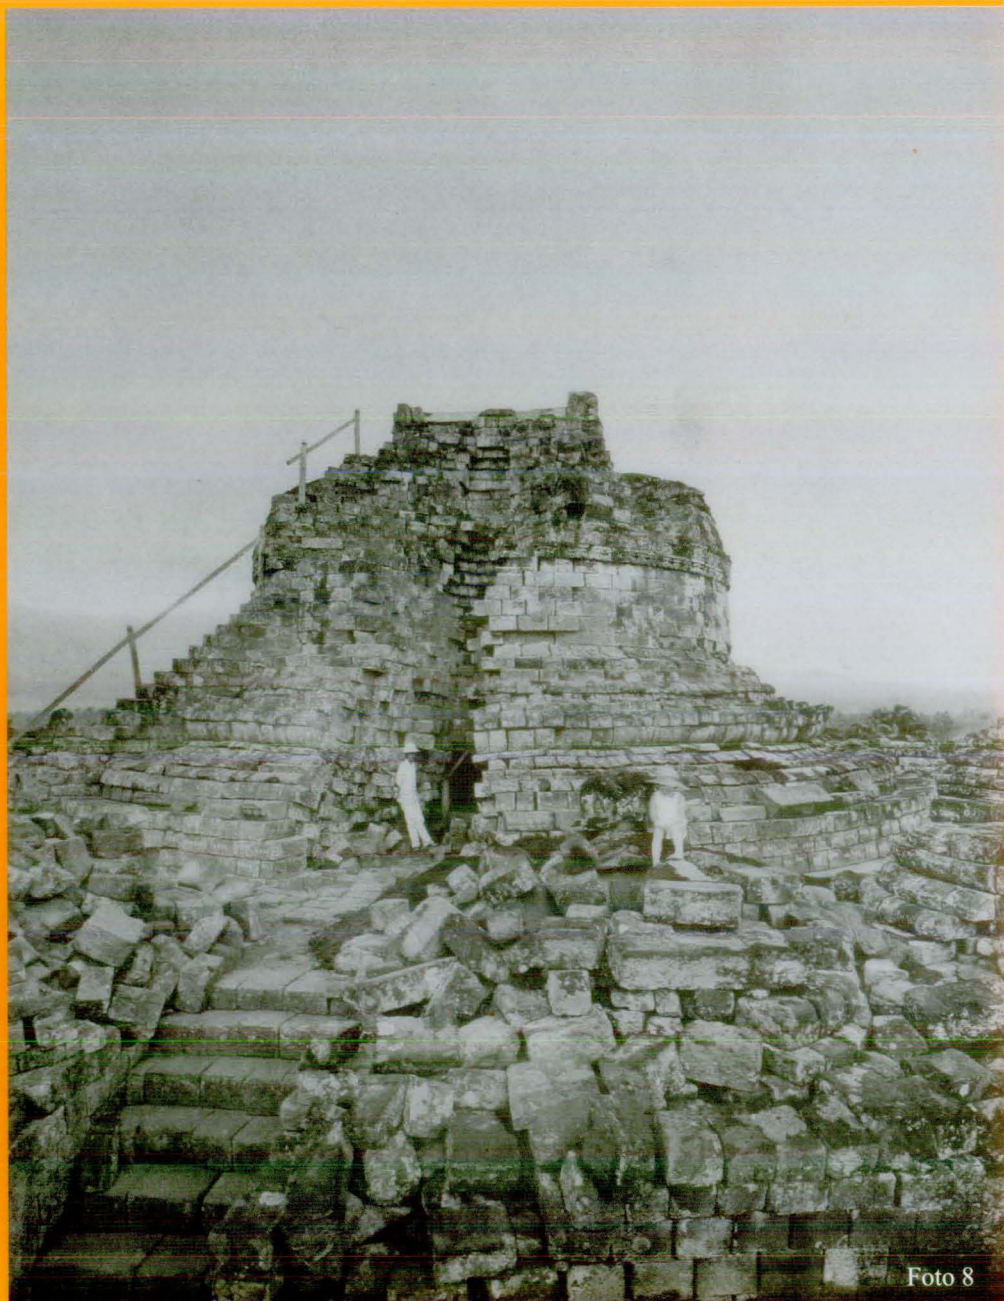
Foto 8

*Foto 8. Kondisi stupa induk sebelum dipugar
(Sumber : van Erp, T dan N.J. Krom, 1931)*

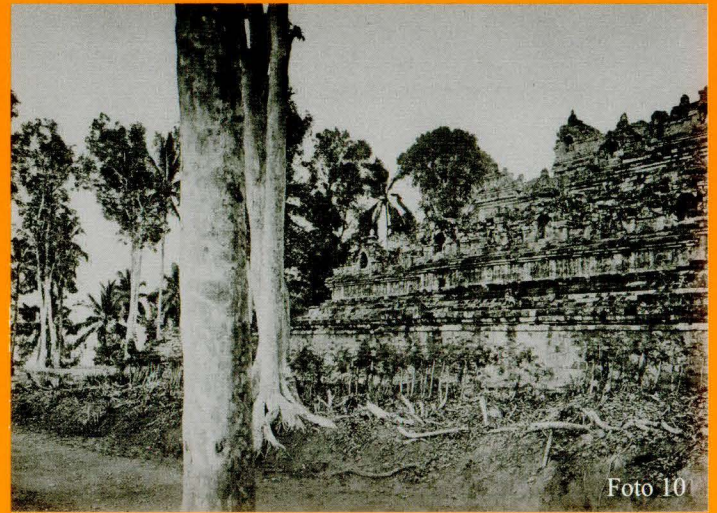
Foto 10

Foto 10. Kondisi candi sisi barat bagian utara sebelum dipugar
(Sumber : van Erp, T dan N.J. Krom, 1931)

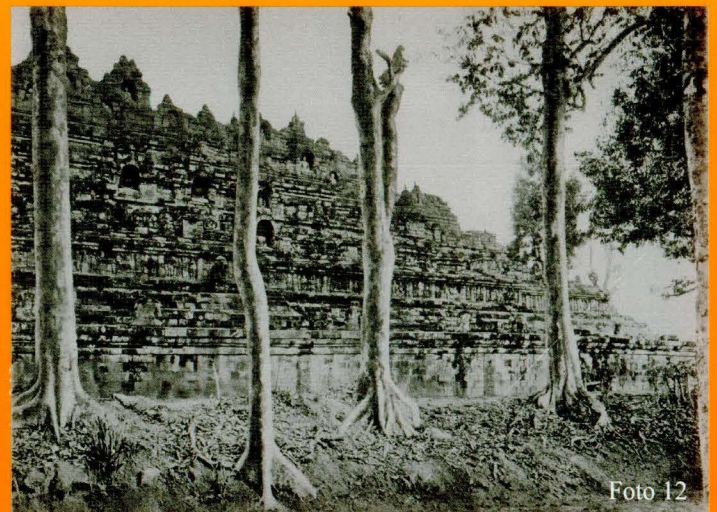
Foto 12

Foto 12. Kondisi candi sisi barat bagian selatan sebelum dipugar
(Sumber : van Erp, T dan N.J. Krom, 1931)

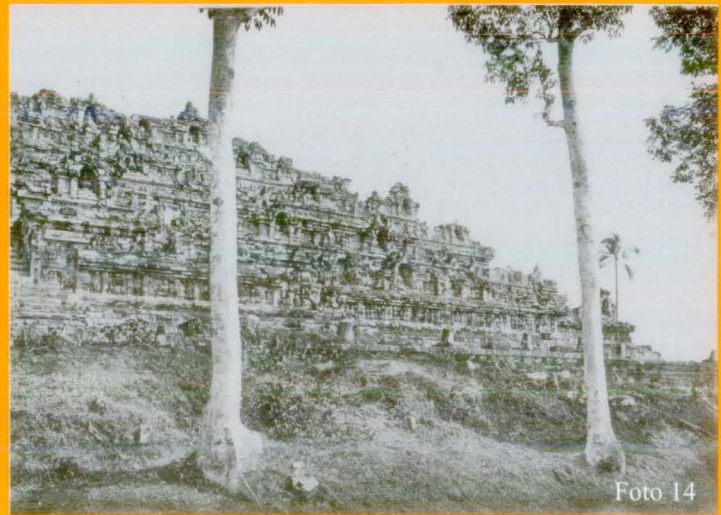
Foto 14

Foto 14. Kondisi candi sisi selatan bagian timur sebelum dipugar
(Sumber : van Erp, T dan N.J. Krom, 1931)

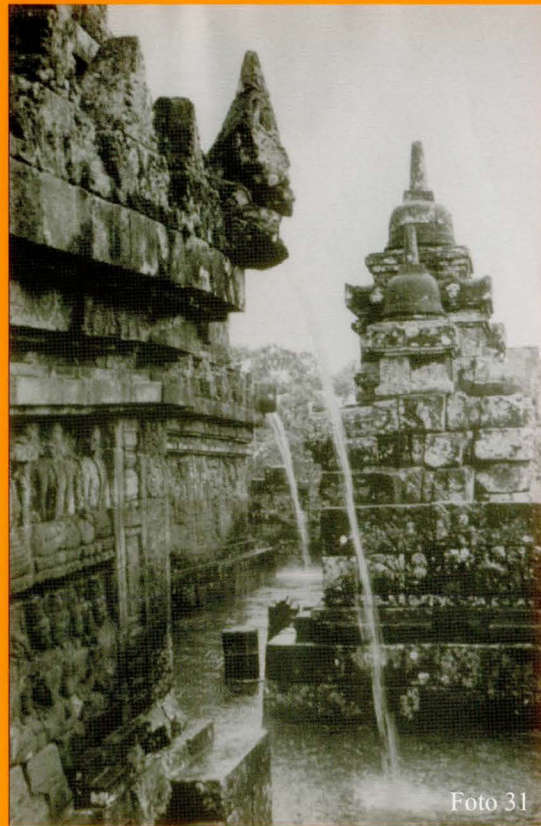
Foto 31

Foto 31. Dinding lorong 1
sebelum dipugar
(Sumber : van Erp, T dan N.J.
Krom, 1931)

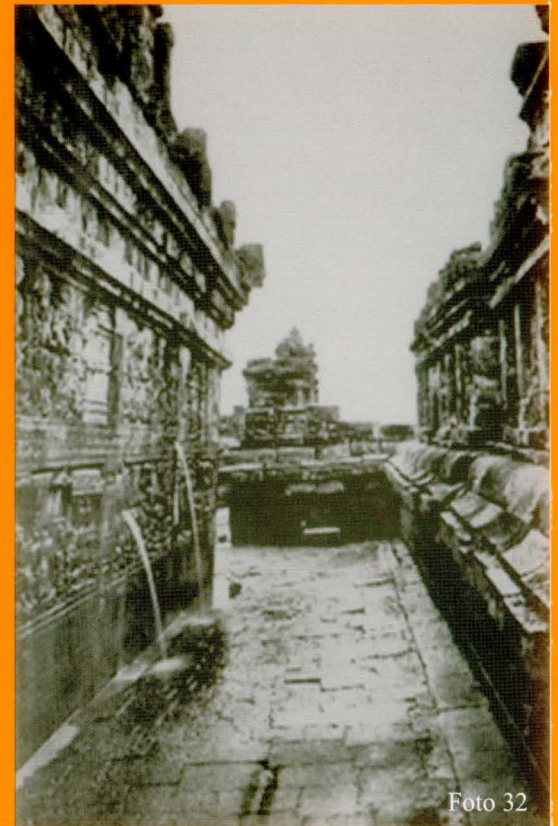
Foto 32

Foto 32. Dinding lorong 1
sebelum dipugar
(Sumber : van Erp, T dan N.J.
Krom, 1931)

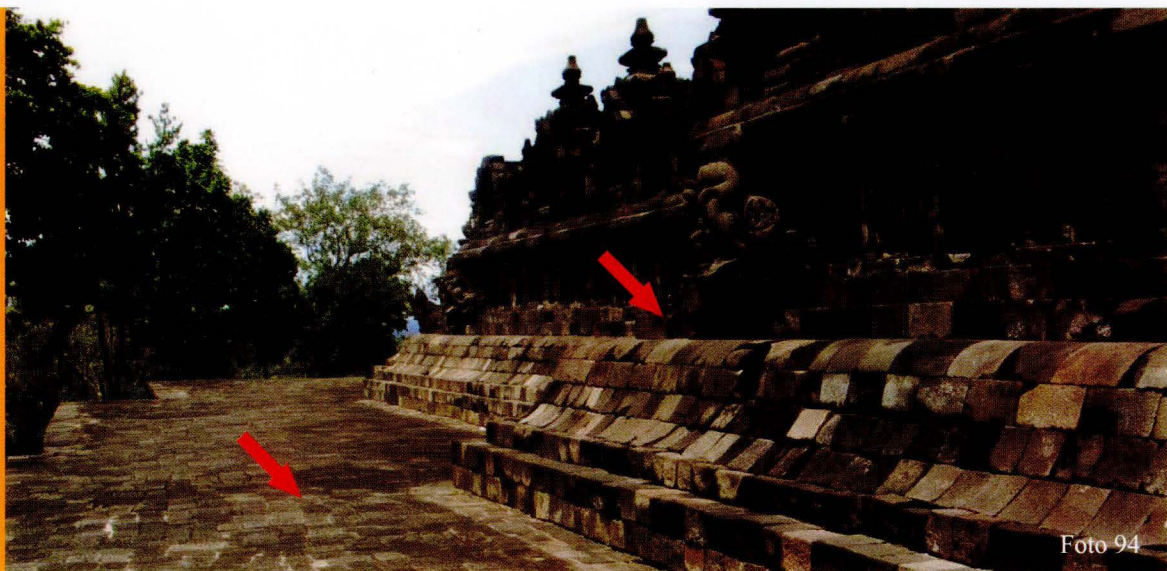
Foto 94. Dalam pemugaran II, lantai selasar dan bagian kaki pagar langkan lorong 1 (Kamadhatu) tidak disentuh karena strukturnya dianggap masih dalam keadaan baik dan relatif stabil.
(Sumber : Balai Konservasi Borobudur)

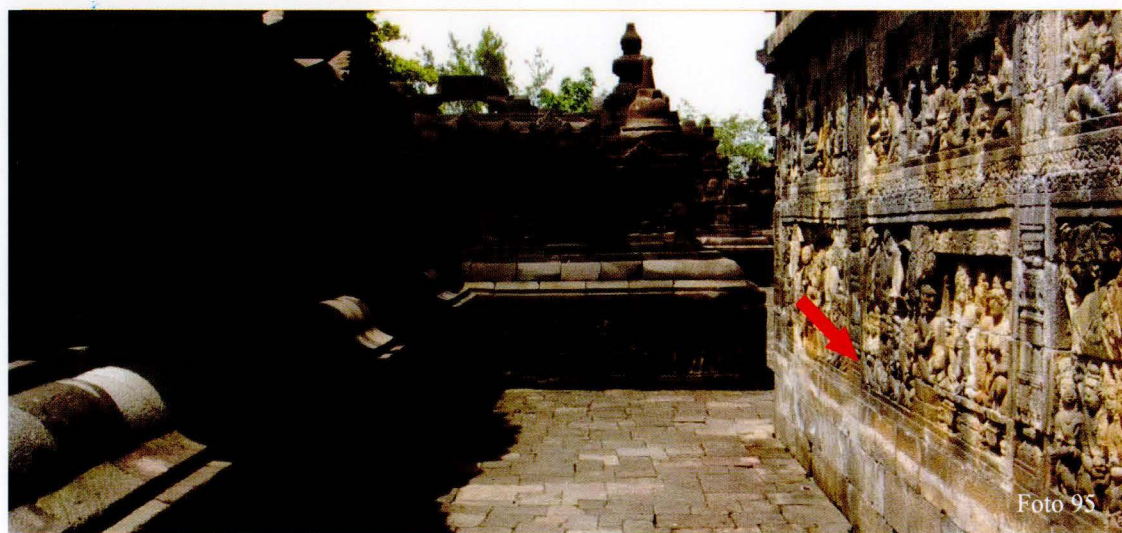
Foto 95. Lantai lorong 1 sisi utara setelah dipugar kedudukannya berada pada tempat yang semestinya, terlihat bekas kemelesakkan dinding sekitar 60 cm.
(Sumber : Balai Konservasi Borobudur)

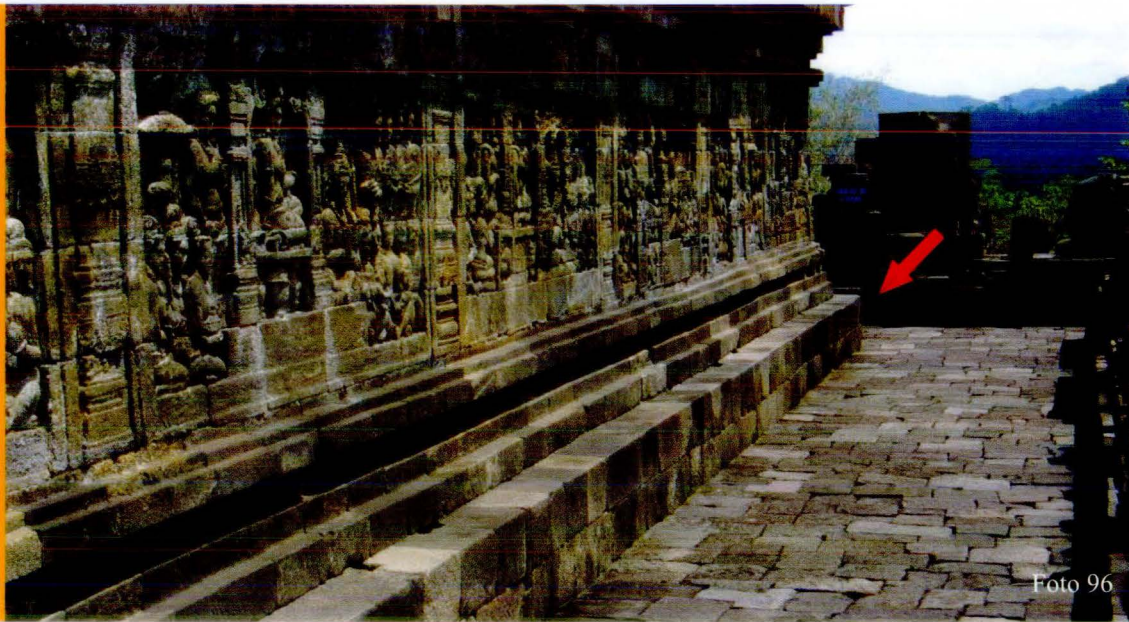
Foto 96

Foto 96. Lantai lorong 2 setelah dipugar kedudukannya berada pada tempat yang semestinya tepat di bawah pelipit dinding Lorong 2 yang terdiri dari 2 lapis batu
(Sumber : Balai Konservasi Borobudur)

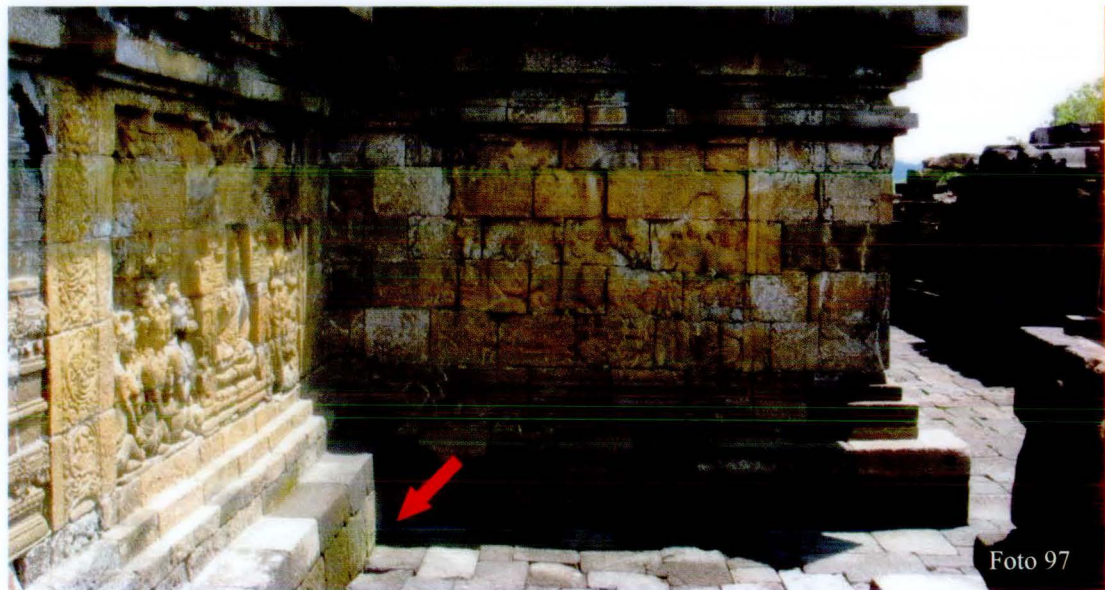
Foto 97

Foto 97. Lantai lorong 3 setelah dipugar kedudukannya berada pada tempat yang semestinya tepat di bawah pelipit dinding Lorong 3 yang terdiri dari 2 lapis batu. (Sumber : Balai Konservasi Borobudur)

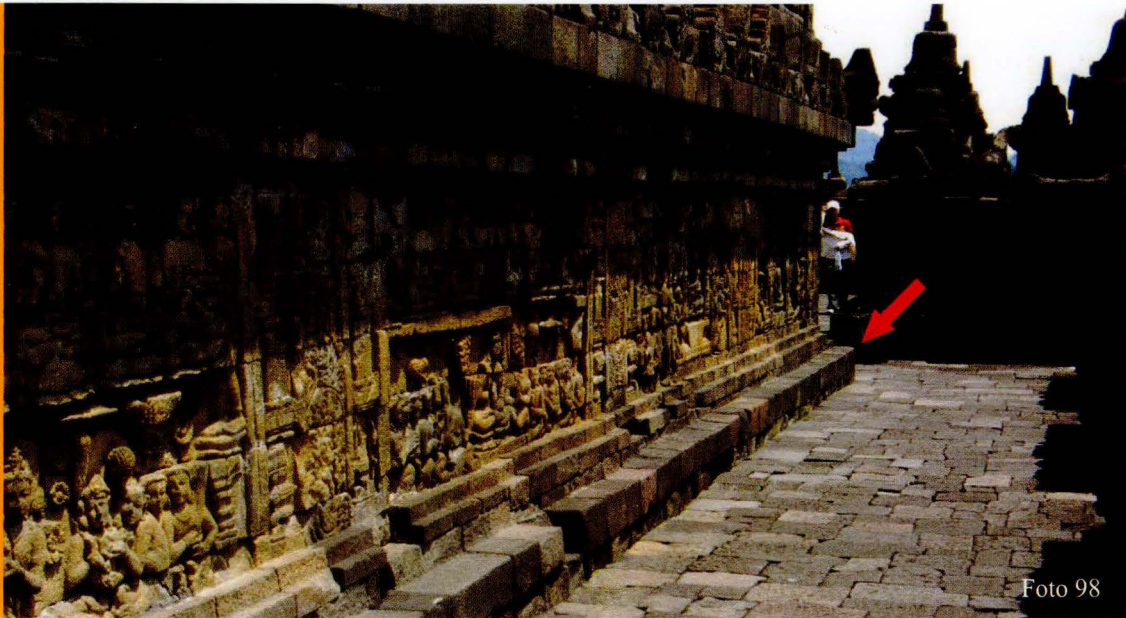
Foto 98

Foto 98. Lantai lorong 4 setelah dipugar kedudukannya berada pada tempat yang tidak semestinya, menutup sebagian pelipit dinding lorong 4 yang terdiri dari 2 lapis batu pada kisaran antara 8-20 cm atau tertutup sekitar 15 cm (Sumber : Balai Konservasi Borobudur)
